3 一般県道瀬野呂線道路改良事業計画に係る試掘調査（要試掘地点No.1）

4 一般県道弁財天加計線道路改良事業に係る試掘調査

5 林道比和・新庄線（君田・布野区間）に係る試掘調査

ふりがな	へいせいにじゅうななねんどひろしまけんないいせきはっくつちょうさ(しょうさいぶんぶちょうさ) ほうこくしょ							
書名	平成27年度広島県内遺跡発掘調査（詳細分布調査）報告書							
編著者名	平川孝志, 西村直城, 沖憲明, 山岡貴宏							
編集機関	広島県教育委員会事務局管理部文化財課							
所在地	〒730-8514 広島県広島市中区基町9番42号 TEL082-513-5023							
発行年月日	西暦2018年3月31日							
所収遺跡名	所在地	コード		北緯	東経	発掘期間	遺跡面積 (m ²)	発掘原因
		市町村	遺跡番号					
亀居城跡	ひろしまけんおおたけし おがた 広島県大竹市小方 にちょうめ 二丁目	34211	11	34° 14' 20"	132° 13' 03"	20150324 ～ 20151006	420	試掘調査
奥山製鉄遺跡	ひろしまけんみよしきみた 広島県三次市君田 ちょうもだ 町茂田	34209	34581-79	34° 55' 16"	132° 48' 15"	20150601 ～ 20150603	151	試掘調査
所収遺跡名	種別	主な時代		主な遺構		主な遺物		特記事項
亀居城跡	城跡	近世		郭・切岸		陶磁器類		
奥山製鉄遺跡	製鉄遺跡	中世		整地面		鉄滓・炉壁		
要約	大規模開発事業等に先立ち、平成27年度に実施した埋蔵文化財の分布調査及び試掘・確認調査の成果を収録した。 44件の現地踏査等及び10事業14地点の試掘調査を実施した結果、2箇所の埋蔵文化財包蔵地を確認した。

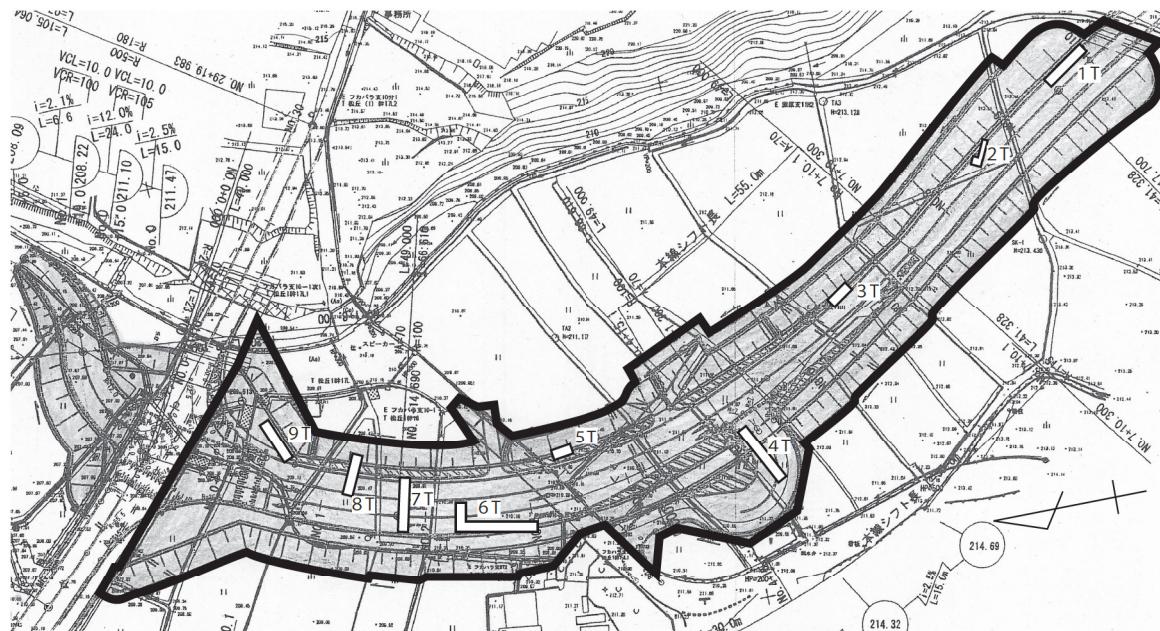
第11図 一般県道瀬野呂線道路改良事業試掘坑位置図 (1:1,500)

試掘坑は、稻刈りが終了した水田に9箇所（1T～9T）を設定し、発掘を行った。

町道南側で1Tから5Tを発掘した。1T・2Tは、共に類似した堆積状況であり、耕作土として整地された層（I層）の下層に灰色シルト（IIa層），その下層深度1.5m程度で、現在の深原川岸に堆積する砂層・河原石と同様の湿った川砂（IIb層）を確認した。

1T・2Tが過去において深原川の流路の中心付近と考えられ、深原川から40m程度離れた3Tにおいても、I層の下層は土石が多量に混入した赤土層（IIa層）となっており、上流域からの土石の流入域の様相が強い。谷筋から離れた西側の丘陵に近い部分に試掘坑（4T）を設定したが、堆積状況は、1Tとほぼ同様であり、2面の耕作面の下層にシルト層（IIa層），その下層に川砂・河原石の自然堆積（IIb層）が認められた。5Tは標高がやや下がった町道に近い地点に設定したが、現地表下0.7mでIIa層（土石混入層）となり、1.1m付近で湧水があった。

町道北側で6Tから9Tを発掘した。東側の丘陵緩斜面には中世の包含地とされる下深原遺跡が存在していることから、耕作土等にも遺物が混入していることを想定して調査を行った。6Tでは耕作土直下で素焼き土器小片を含む近世以降の陶磁器片が出土した。試掘坑の範囲を拡張して精査したが、下層は近世以降の整地層（I層）であり、遺構には伴わない。7TにおいてもI層の直上で陶磁器片等が数点出土したが、遺構は存在しない。8T・9Tにおいても、遺構・遺物は確認できなかった。

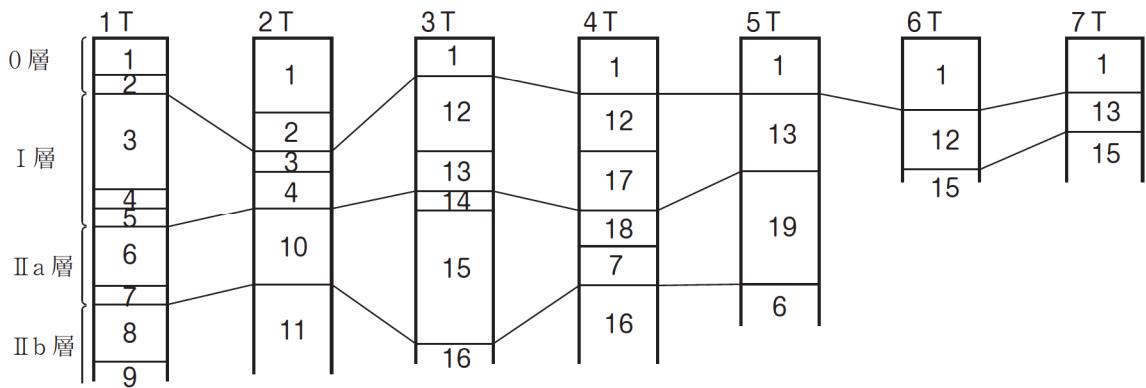
第12図 一般県道瀬野呂線道路改良事業試掘坑土層断面図 (1:40)

基本層序は、0層＝耕作土、I層＝整地層（盛土）、IIa層＝自然堆積層（シルト層または土石混入層）、IIb層＝自然堆積層（川砂層）である。

- 1 10YR3/2 黒褐色土（粘質、耕作土）
- 2 10YR5/6 黄褐色土（やや粘質、床土）
- 3 10YR6/3 にぶい黄橙色土（砂質、5~10cm 大の礫を多く含む）
- 4 7.5YR4/3 褐色土（やや粘質、耕作土（旧）、2~3mm 大の炭化粒を含む）
- 5 10YR5/4 にぶい黄褐色土（やや砂質、床土（旧））
- 6 10YR7/4 にぶい黄橙色土（砂質、3より粗い、10~20cm 大の礫を多く含む）
- 7 2.5Y4/2 暗灰黄色土（シルト質（泥砂）、湿っている）
- 8 10YR7/4 にぶい黄橙色土（砂質、30cm 以上の自然石を多く含む）
- 9 2.5Y6/3 にぶい黄色土（砂質、川砂、水分多く含む）
- 10 10YR4/1 褐灰色シルトと 2.5Y7/2 灰黄色砂の互層
- 11 10YR7/2 にぶい黄橙色砂（湿った川砂、上層に 10~20cm 大の、下層に 5cm 大以上の礫を多く含む）
- 12 2.5Y6/4 にぶい黄色土（やや砂質、整地土）
- 13 2.5Y7/2 灰黄色土（砂質、整地土、キメが細かく均一）
- 14 2.5Y7/3 浅黄色土（砂質、キメが粗い、川砂、5~10cm 大の礫を含む）
- 15 10YR5/6 黄褐色土（やや粘質、10~30cm 大の礫を含む）
- 16 10YR6/4 にぶい黄橙色土（やや砂質、川砂、湧水あり）
- 17 2.5Y6/2 灰黄色土（やや粘質、床土）
- 18 2.5Y6/1 黄灰色土（砂質、10~20cm 大の礫を含む）
- 19 10YR6/6 明黄褐色土（砂質、5~10cm 大の礫と 2~3mm の黄白色砂粒を多く含む）

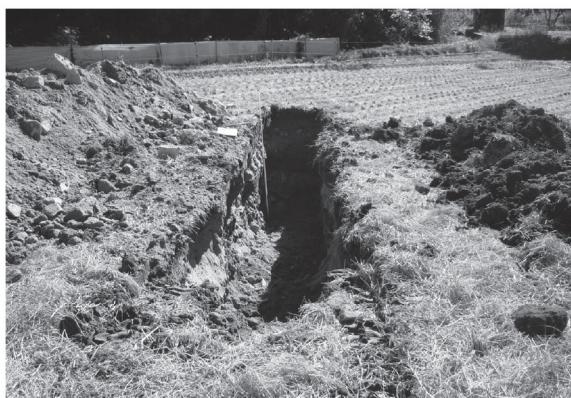
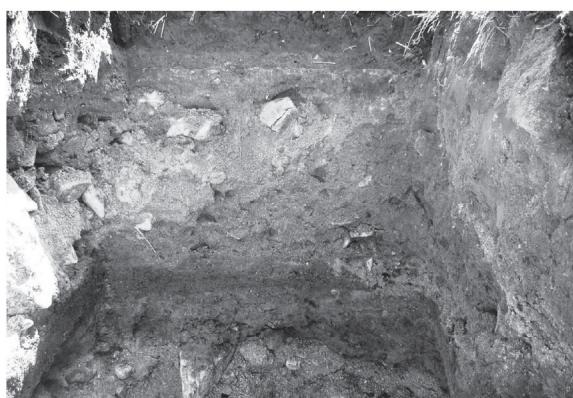
b 1 T

深原川東側の崖状に露出した花崗岩基盤層は、深原川によって分断されており、花崗岩基盤層は水田の下では確認できない。2Tにおいては、砂層中の礫がトレーンチ底面で0.5～1m程度まで巨大化してきたため、過去の深原川の流路は、現在の流域より西側に広がっていた可能性が高い。

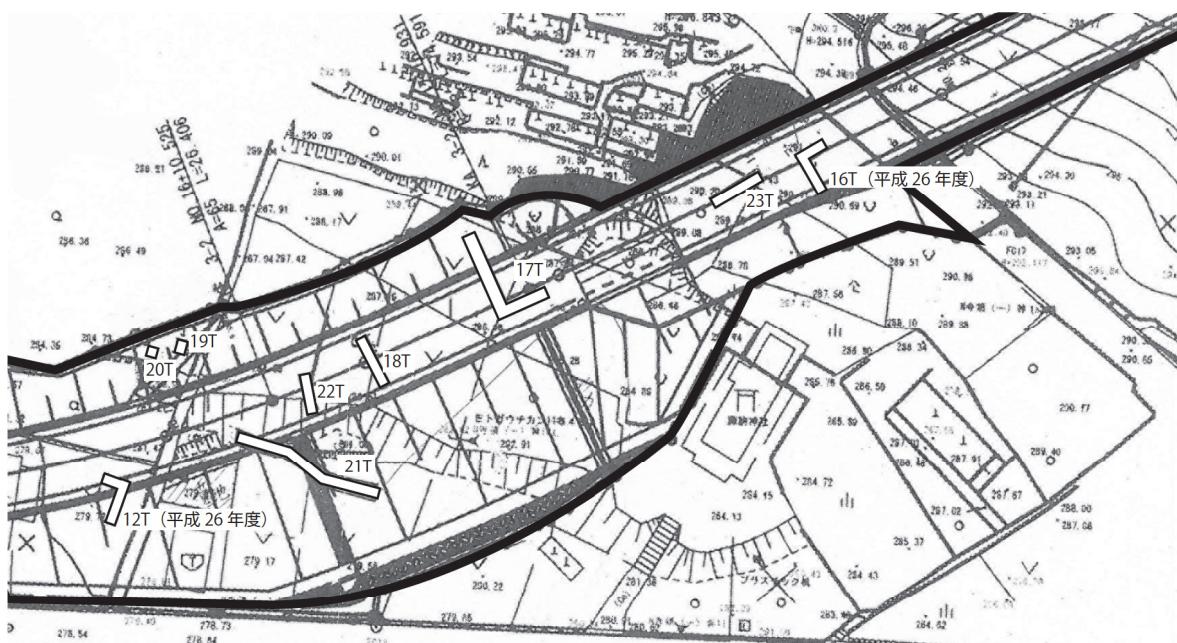
第14図 一般県道弁財天加計線道路改良事業試掘坑位置図 (1:1,500)

試掘坑は7箇所（17T～23T）を設定し発掘を行った。土層の基本層序は、0層=耕作土または腐植土、I層=整地（盛土）層、II層=自然堆積層、III層=基盤層（花崗岩風化土）である。

17T・18T・22Tは、標高285m～287mの旧耕地上段にあたる。耕作地北側は高さ約2mの石垣で留められており、旧地形は削平を受けている。17T・18Tの土層の堆積状況は、耕作土（0層）直下にしまりのない砂質の整地層（I層）、その下層は、平らに削られた地山（III層）が露出した。斜面は緩やかで集落遺跡の立地が想定されたが、耕作地開墾時等に受けた削平の程度は予想以上に大きく、中世以前に遡る遺構・遺物は確認できなかった。

22Tは、17T・18Tよりやや南側の緩斜面肩部に位置する。土層の堆積状況は、耕作土・腐植土（0層）の直下に平らに削られた地山（III層）が存在する。22Tの東端から1～2.5mの地点で、一辺1.5m程度の方形に近いプランの落ち込みを確認した。落ち込みの埋土は、にぶい黄橙色の砂質土で遺物等は含まず、落ち込みの時期・性格は不明である。断面を確認すると、落ち込みの深さは0.1m未満で、上部は開墾時に削平を受けたと考えられる。

19T・20Tは、平成26年度に堆積土中から遺物を確認した地点の斜面上方（標高284m）に当たる。耕作土・腐植土（0層）の下層に、平らに削られた地山（III層）を確認した。III層までの深度は約0.4mであるが、深度0.1mの地表面付近の耕作土（0層）から中世～近世の土器・陶器小片を数点確認したが、0.1mより下層からの出土遺物はない。

21Tは、旧耕作地下段に設定した。基盤層までの深度が2m以上になり堆積土も厚いので、基盤層を追って上段方向の試掘坑を延長したところ、深度が深い地点が南北方向の谷部にあたるこ

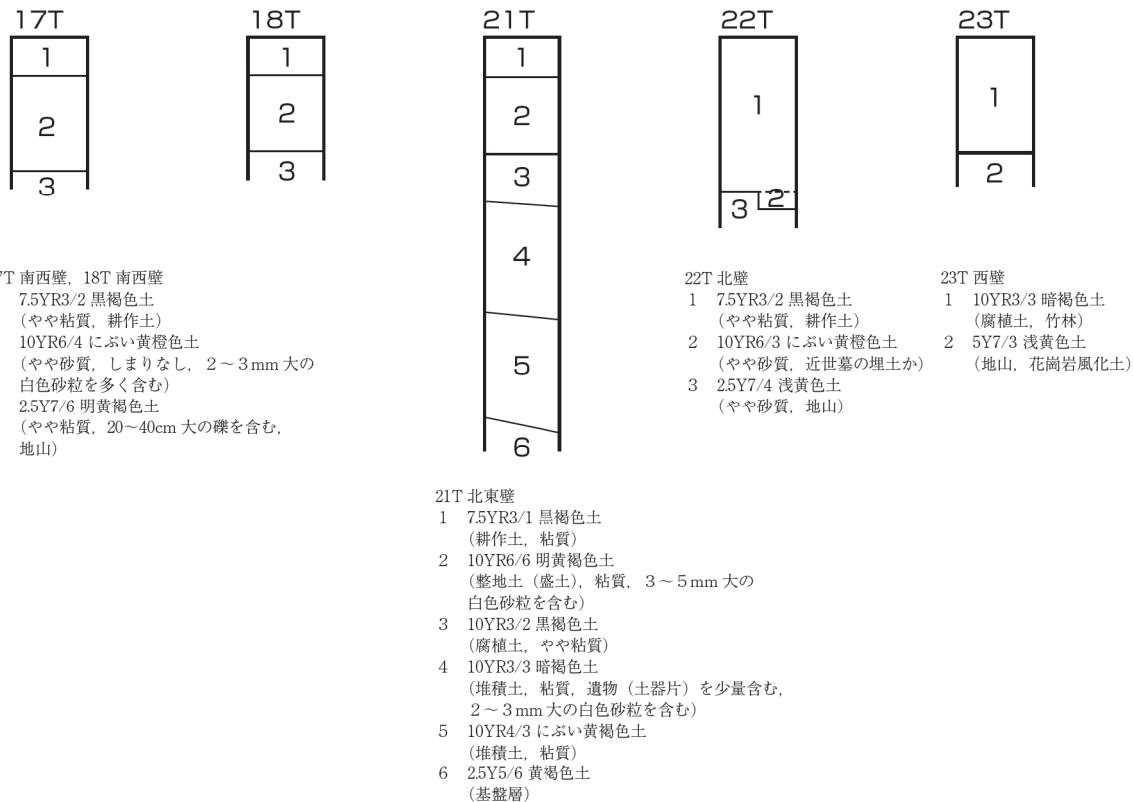
第15図 一般県道弁財天加計線道路改良事業試掘坑土層断面図 (1:40)

とが判った。21 T 北東壁の堆積土（現地表面から深度約1.2mの粘質暗褐色土中）から弥生時代以前と考えられる土器体部破片を数点確認した。磨滅は少なかったので周囲を精査したが、出土層位が厚さ約0.6mの略図4層の中央付近で、土層の堆積状況が谷筋に傾斜しながら落ち込んでいることから、遺物は斜面上方からの堆積土に包含されていたものと考えられる。

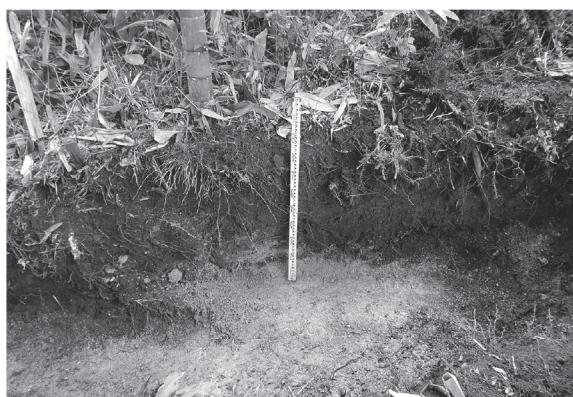
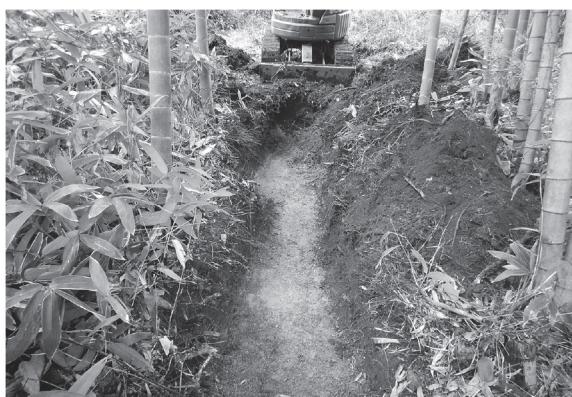
c 23T

23 T は、平成26年度に腐植土中から弥生以前の厚手の土器小片が出土した地点（16 T）の南側に設定した。前年度の経緯もあり、腐植土中や竹根に絡んだ腐植土にも注意を払ったが土器片等は発見できなかった。地山面に人為的な改変はなく遺構も存在しない。前年度確認した遺物は、斜面上方からの流土に混入していたものと考えられ、遺構に伴うものではない。

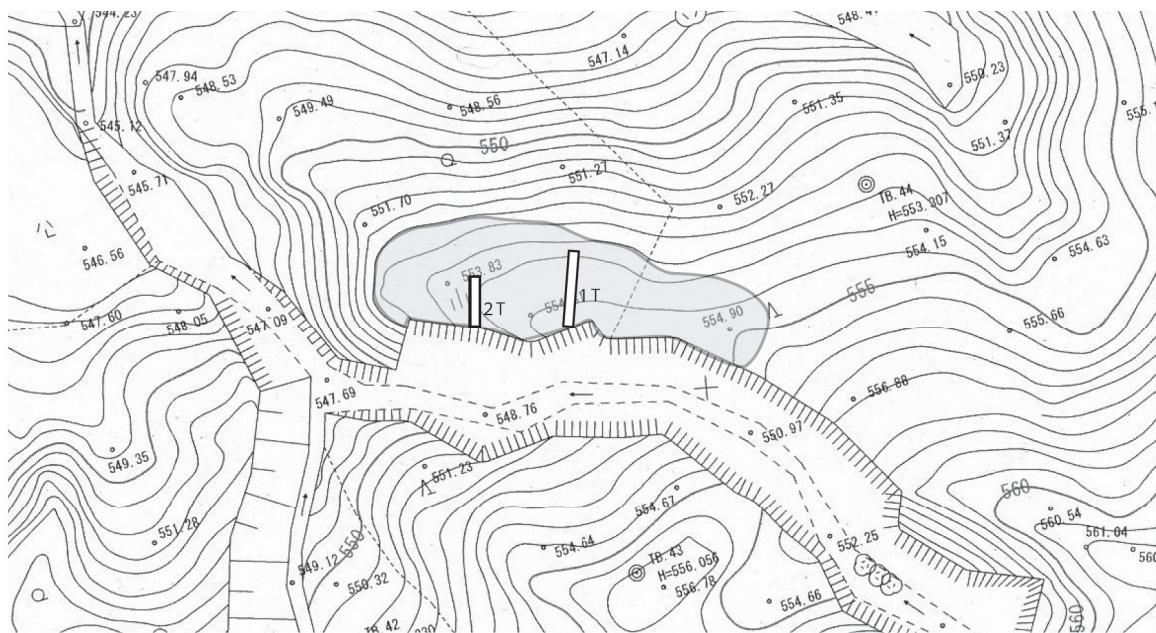
第17図 林道比和・新庄線（君田・布野区間）試掘坑位置図（1:500）

調査の結果、水路上流側（西側）で、①製鉄炉構築前の整地層と層状に堆積した鉄滓、やや間を開けた下流側（東側）の緩斜面で、②厚さ1m以上の排滓集積地を確認した。

①は、2Tの西側約1mから東側約4mの範囲で崖面に露出していた部分を精査した。2Tによって奥行きの確認を試みたが、人力での深掘りには限界があり、地表面からの深度1.2～1.6mに堆積する整地層まで掘ることは不可能であった。ただし、2Tは崖面から4m程度の地点までが平場で、そこから南は斜面となることから、下部構造の範囲も崖面からも5mを超えない範囲

は、1Tは東側から崖面に沿って約2m、さらにL字状に約2m延びる。1T付近では一辺30cm大の鉄滓が多く、緩やかに傾斜する東側に向かうに連れて、排滓層は薄くなり、大きさも一辺10cm大以下のものが大半を占める。排滓分布の東端は、地形が急傾斜となる手前約1mの地点まで及ぶ。排滓堆積範囲の崖面からの奥行については、1Tの南端（崖面から約4mの地点）までは密な状態が続く。最底面までの掘削は不可能であったが、厚さは西側で1m以上、東端、南端でも数十cmになるものと想定される。

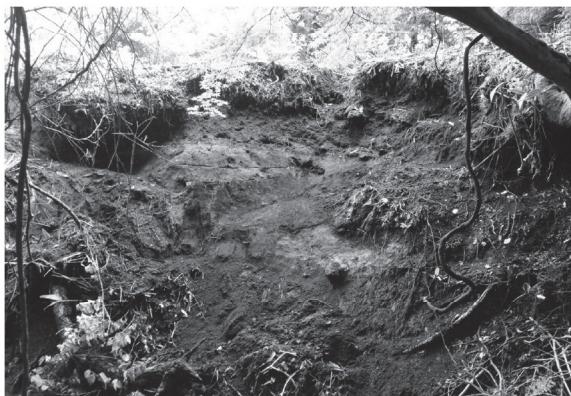
b 崖面断面
(北から)

整地層の一部は、農業用水として再整備された水路掘削時に削られているが、上面に製鉄炉の地下構造の一部が残存する可能性は高いと考えられる。

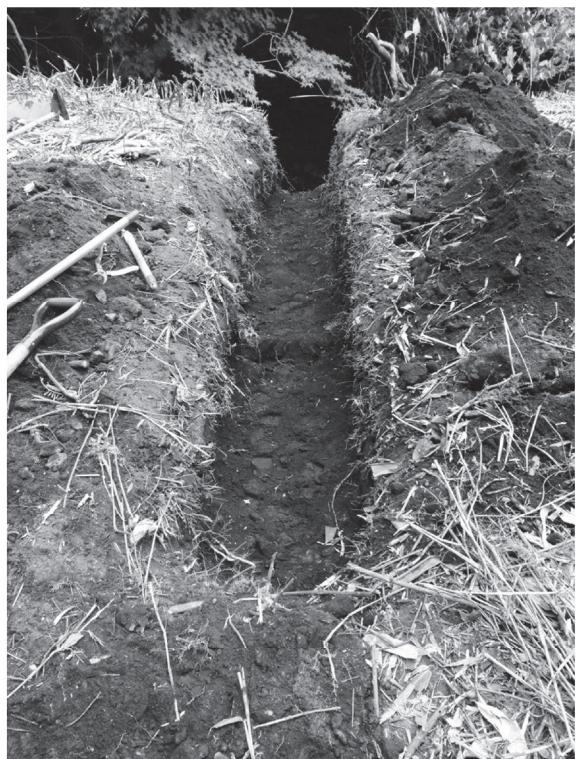
a 2T

南から

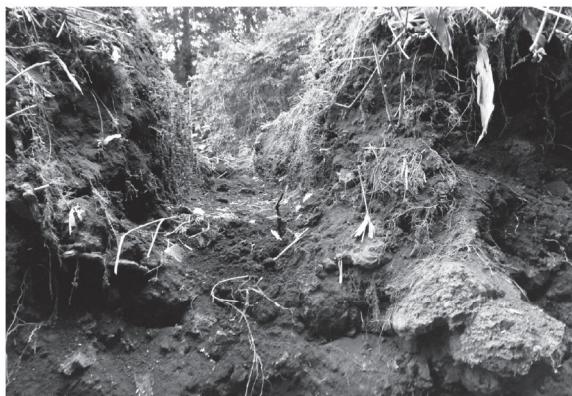
b 2T 北から

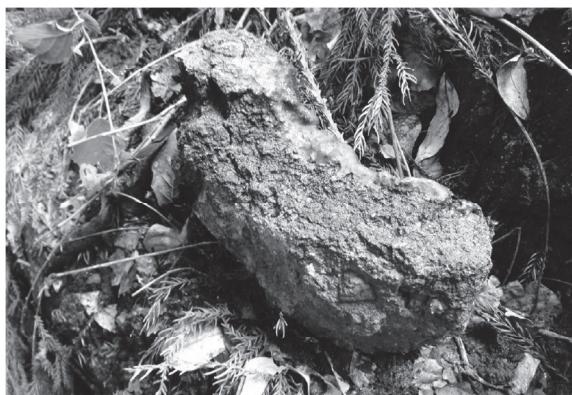
c 炉壁出土状況
