## 1. 流域の概要

### 1.1 流域の概要

## 1.2 現状と課題

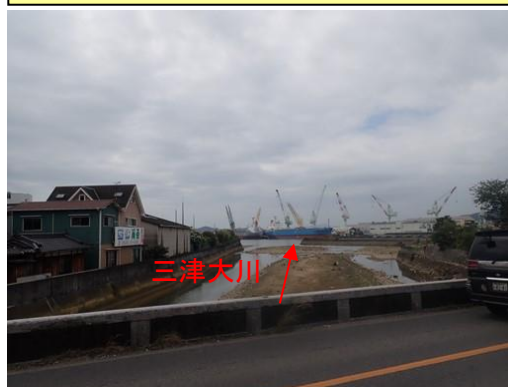
①0K100(国道 185 号橋梁) 付近より河口を望む

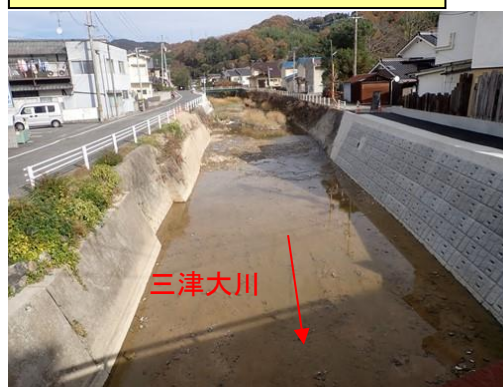
②0K400(新興橋) 付近より上流を望む

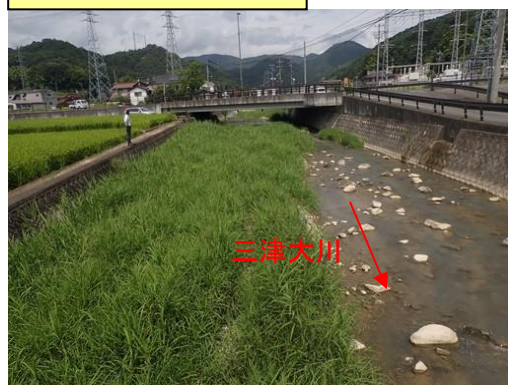
③1K200 より上流を望む

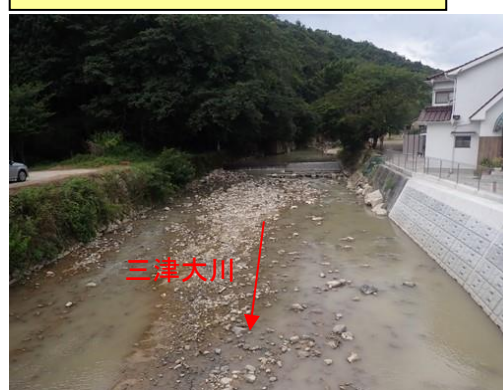
④2K100(加計橋) 付近より上流を望む

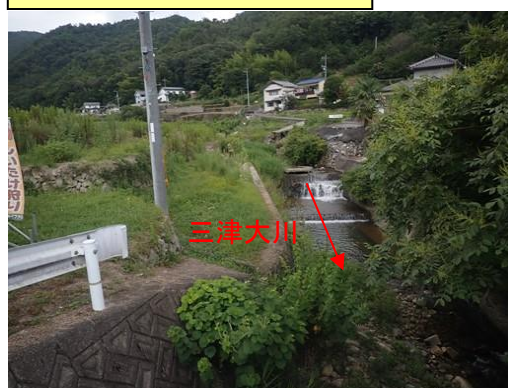
⑤神田橋(3K200) より上流望む

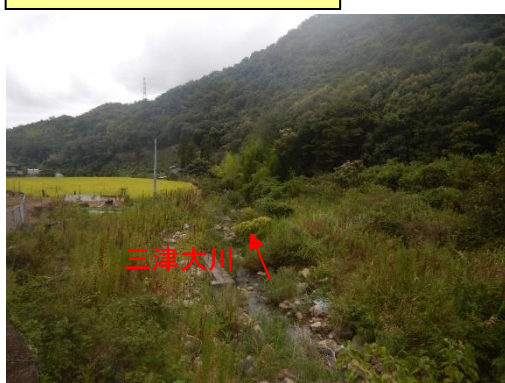
⑥4K60 付近より下流を望む

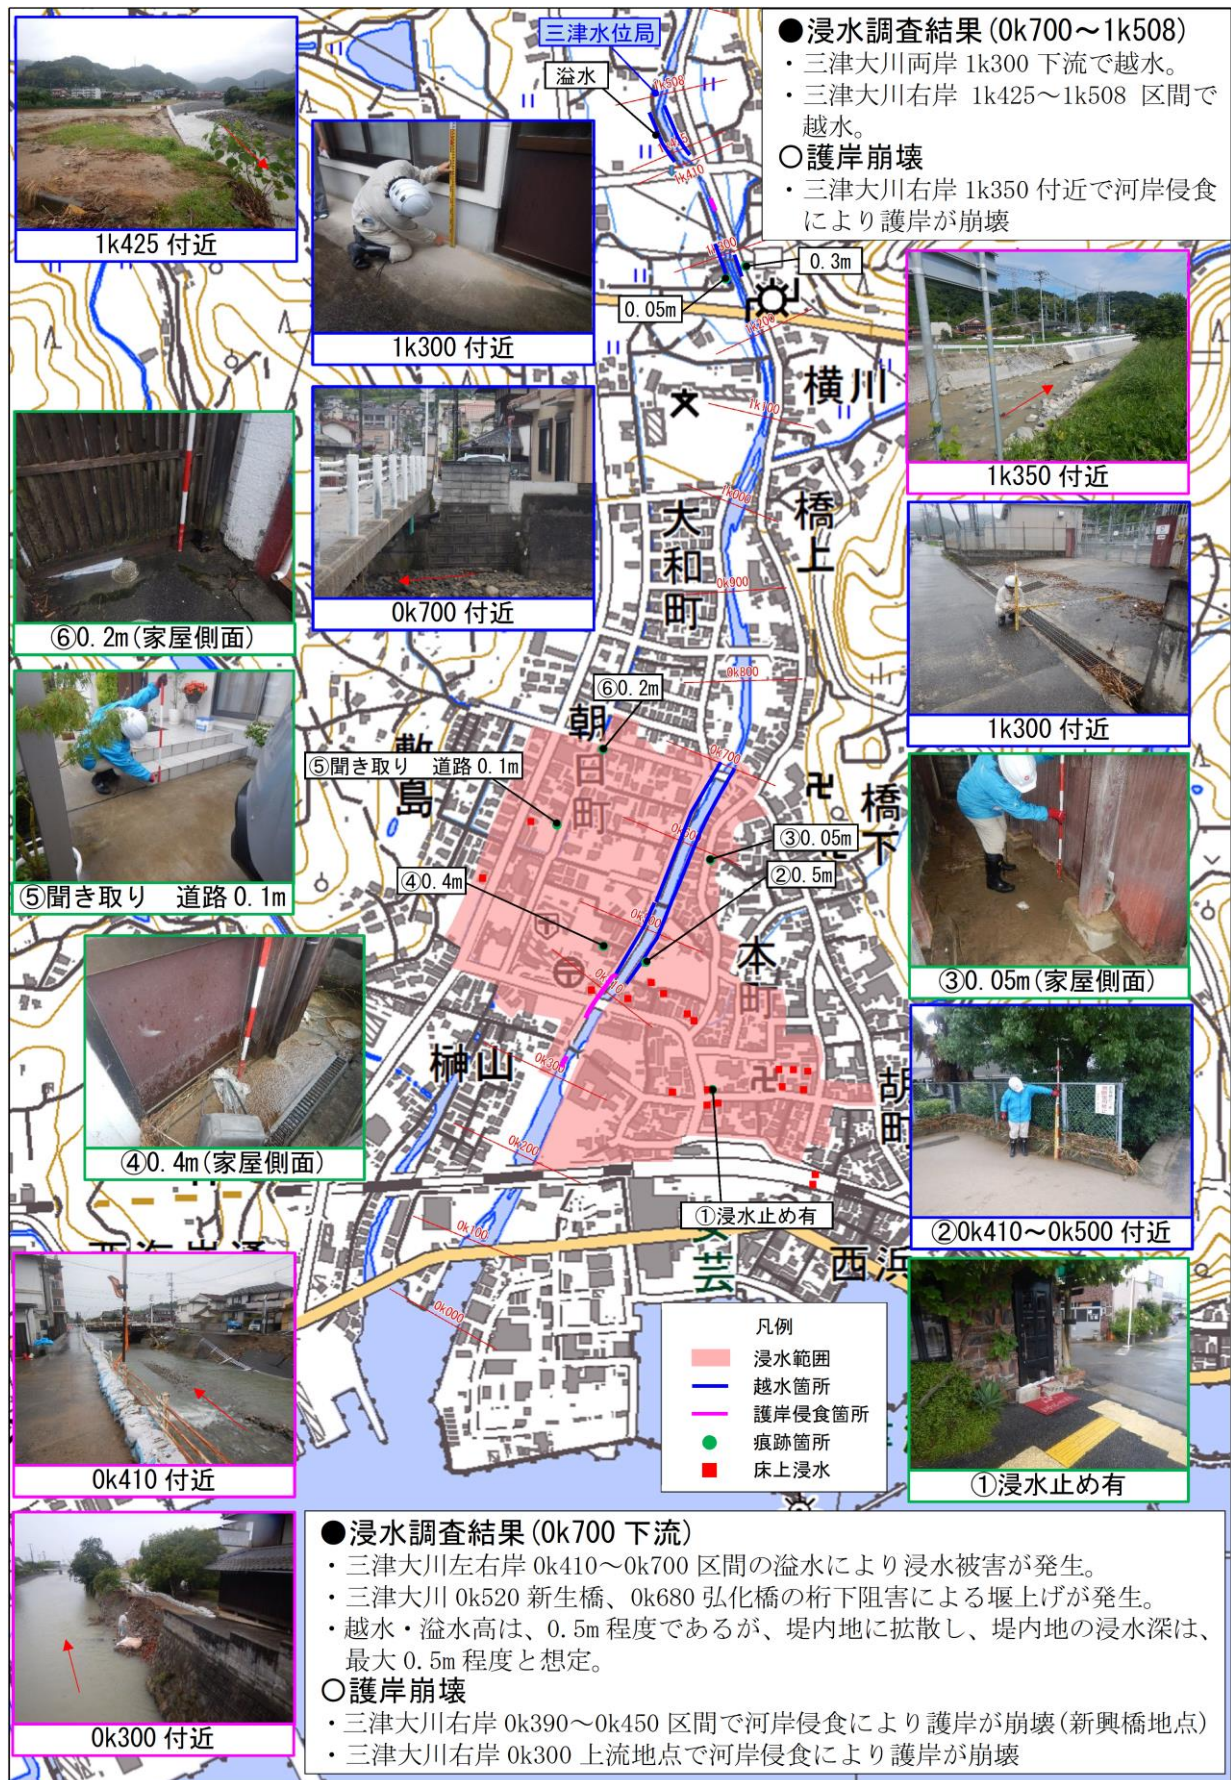
図-1.2.2(3) 三津大川水系の浸水被害実績図

三津大川は、これまで大規模な河川改修を実施していません。昭和42年7月洪水では、破堤・溢水により、浸水面積4ha、浸水家屋93棟の甚大な被害が生じました。近年では、平成30年7月豪雨において、流域平均雨量で24時間雨量302mm、1時間雨量63mmと記録的な豪雨を受け、流下断面不足に加え、河道に流れ込んだ土砂等も影響し、浸水面積27.5ha、浸水家屋391棟の甚大な被害が生じました。さらに、令和3年7月洪水においても、三津大川の越水・溢水により、浸水面積16.6ha、浸水家屋259棟の甚大な被害が生じました。
