日常点検でわかる 木製外構材の耐久性簡易診断マニュアル

平成28年10月

広島県立総合技術研究所

林業技術センター

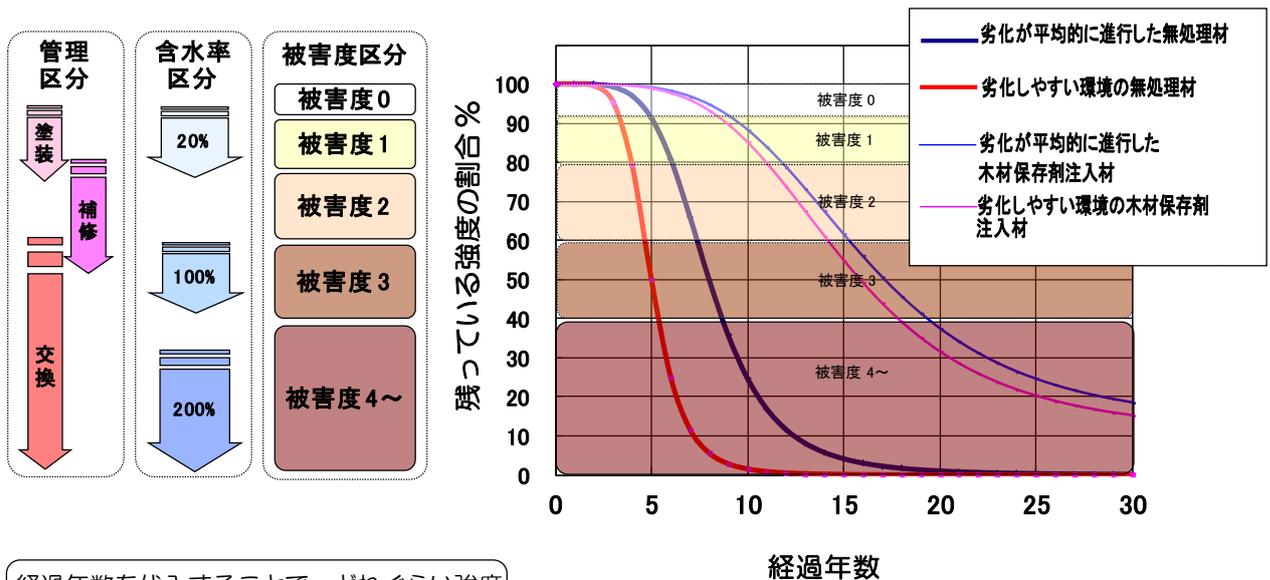
図 経過年数と強度減少の関係

経過年数を代入することで、どれくらい強度があるか計算できます。

① 劣化が平均的に進行したスギ材の強度推定式

$$\text{推定強度} = [a + (100 - a) / \{1 + (\text{経過年数} \div c)^b\}] \div 100 \times 40 \quad (\text{N/mm}^2)$$

無処理材 : a = 0, b = 5, c = 8

木材保存剤注入材: a = 12, b = 4, c = 16

点検中に腐朽箇所が見つかりましたら，その被害状態を右の表1により5段階で判定します。つぎに次ページの図により，木材の強度がどれぐらい残っているかを推定します。

たとえば，被害度3と判定された場合。図の被害度区分で3の範囲が，右横の縦軸（残っている強度の割合）の60%から40%と対応しています。このとき，腐る前の強度と比べて，60%から40%に減少していると判断します。

また，図左横の管理区分を見ると，被害度3では交換の時期が来ていることを示しています。
