# 先小倉

呉市  
阿賀中央5丁目

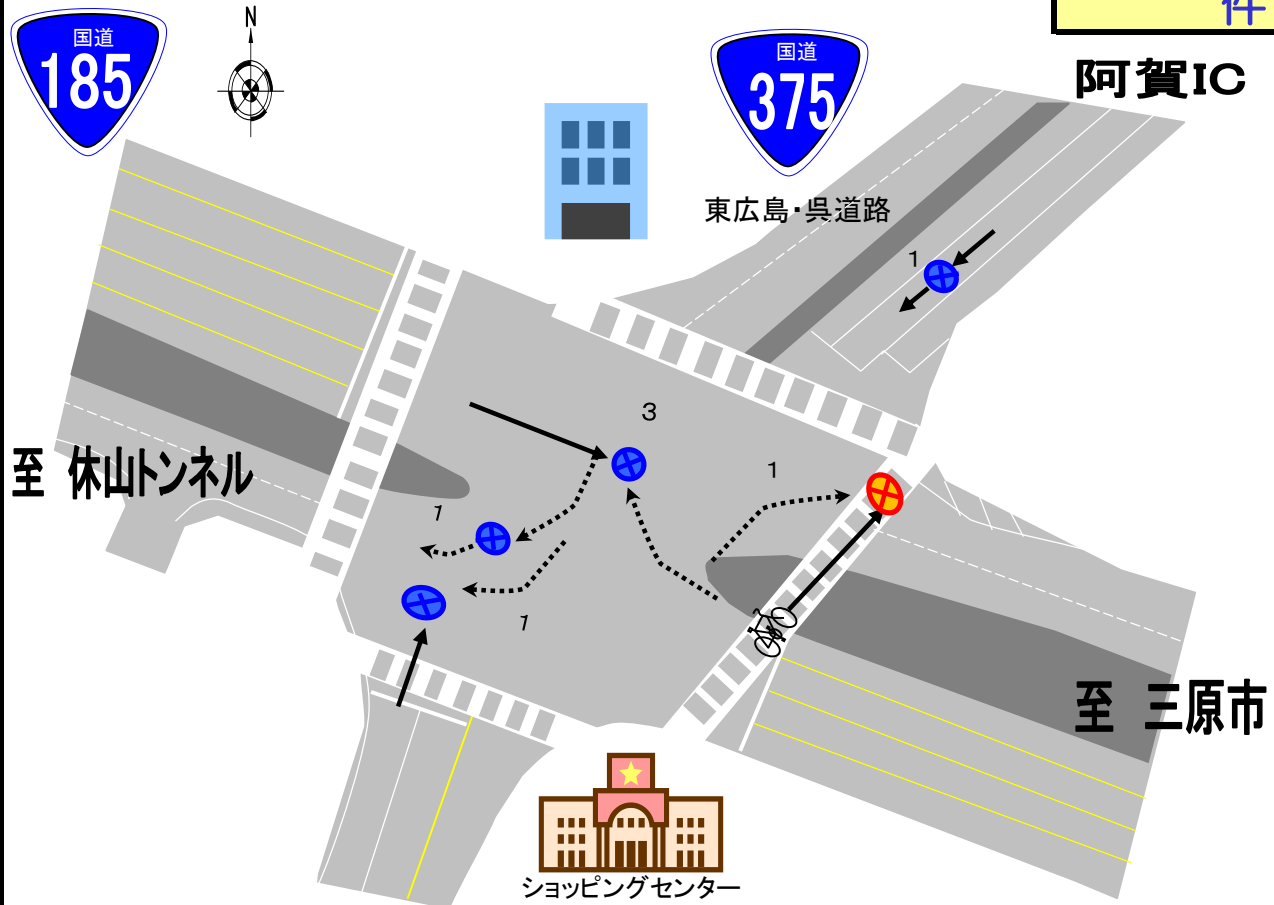
交差点右折時の事故が多く、特に三原市から阿賀IC方面への右折車の右直事故が多く発生している。
