## 「令和3年豪雨 改良復旧プロジェクト」の進捗状況について

# プロジェクト進捗状況

## ◆「令和3年豪雨 改良復旧プロジェクト」ロードマップ (令和7年5月末時点)

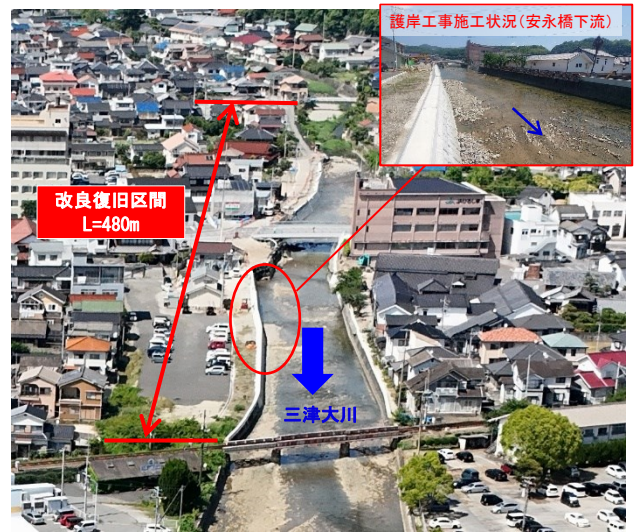
<現場状況>

## ■二級河川三津大川水系三津大川（東広島市）

| 河川名 | | 対策概要 | 種別 | R4 | R5 | R6 | R7 | R8 | R9 | 進捗状況・今後の対応等 |
|---|---|---|---|---|---|---|---|---|---|---|
| 二級河川<br>三津大川水系<br>三津大川 | 東広島市 | L=480m<br>・河道拡幅、護岸嵩上げ<br>・橋梁架替 | 測量<br>設計 | → | | | | | | <ul style="list-style-type: none"> <li>・用地取得：98%</li> <li>・護岸工事等：着手 100%（うち完了 40%）</li> </ul> 今年度内の完成に向け、護岸工事、橋梁上部工工事(安永橋)等を進める。 |
